Citroen C5 viiksen fiksaus

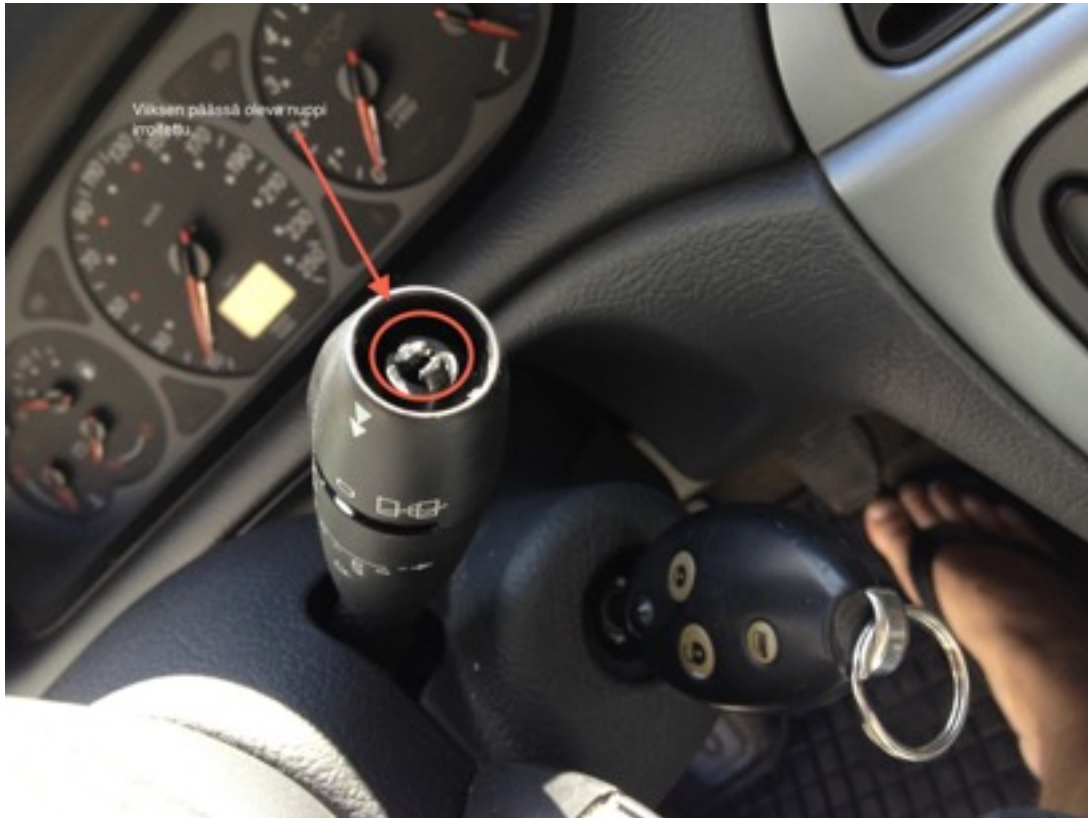
1. Irroita nappi viiksen päältä. Tämä onnistuu helposti pienellä tasapäämeisselillä

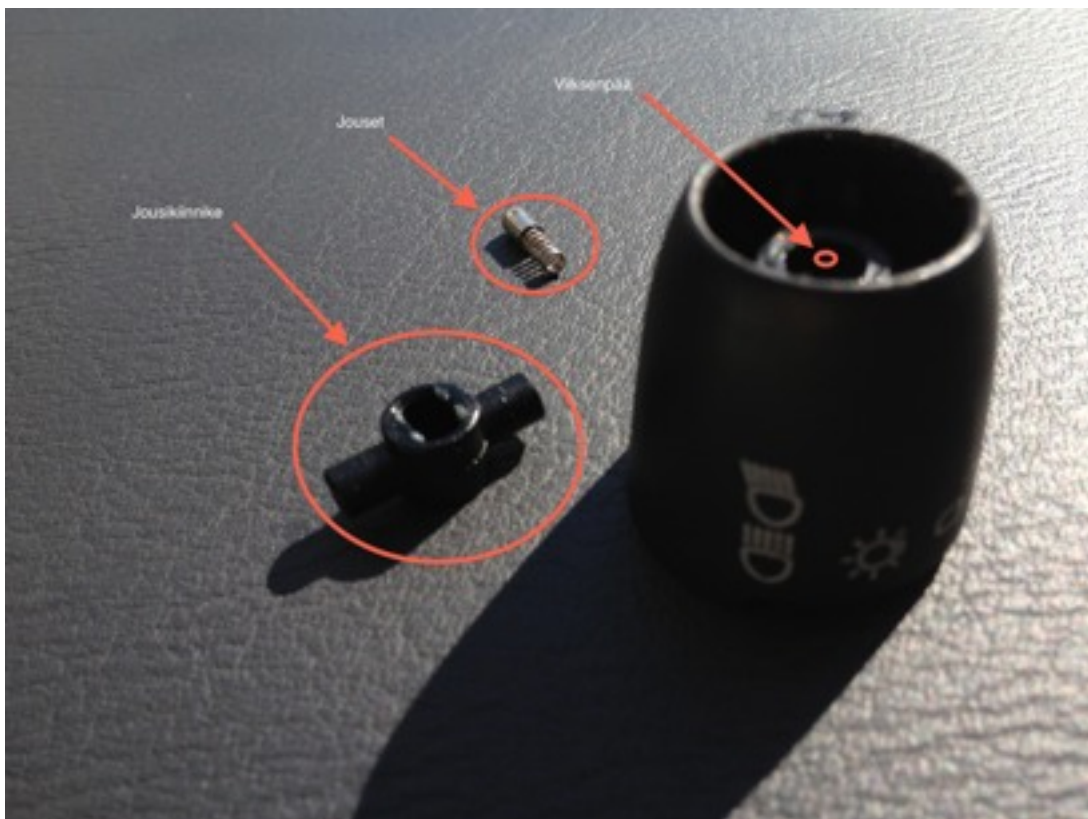
2. Viiksi on rakennettu seuraavanlaisesti

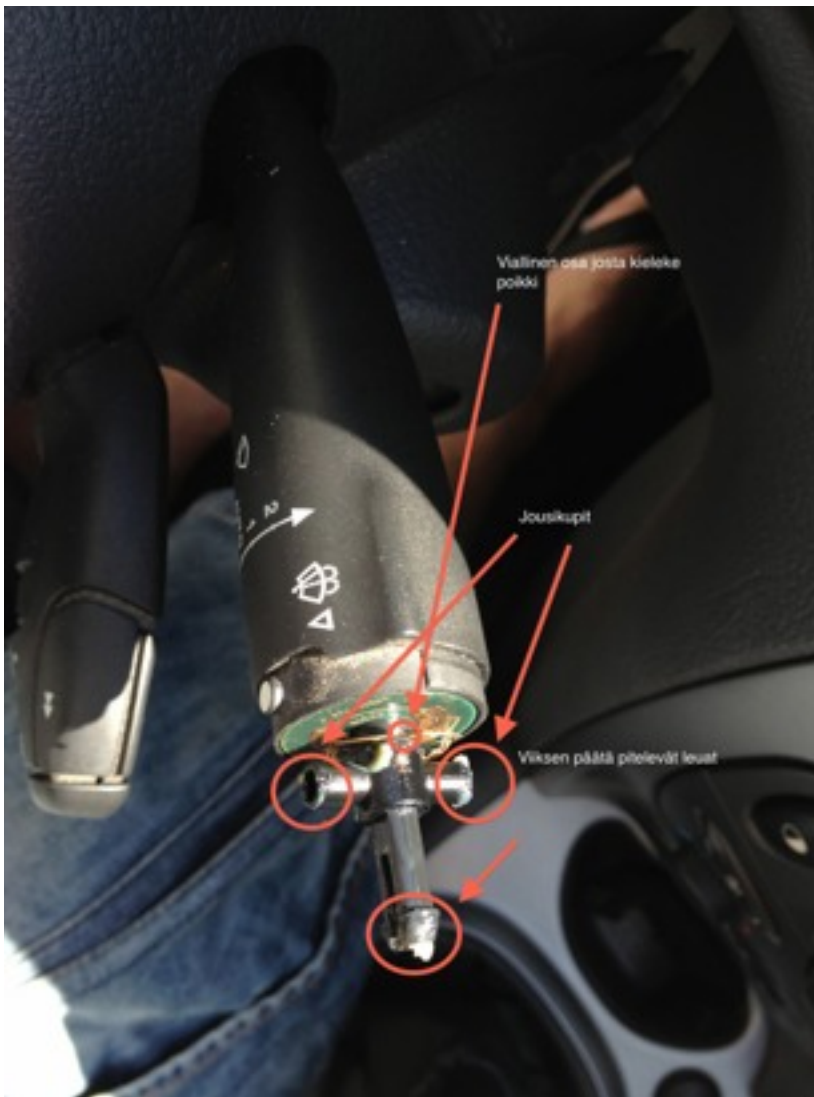
3. Viiksenpää irroitettu ja kuvassa ns. viiksen sisälmykset ilman jousia.

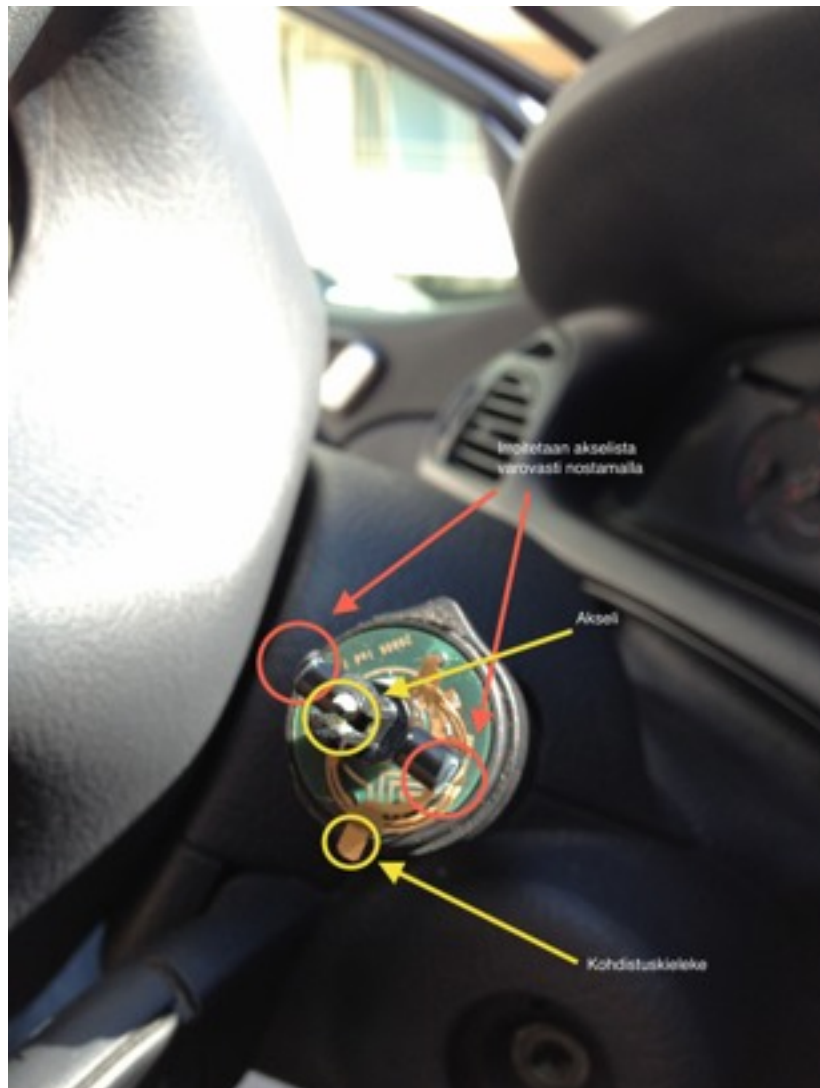
4. Sama toisesta kulmasta.

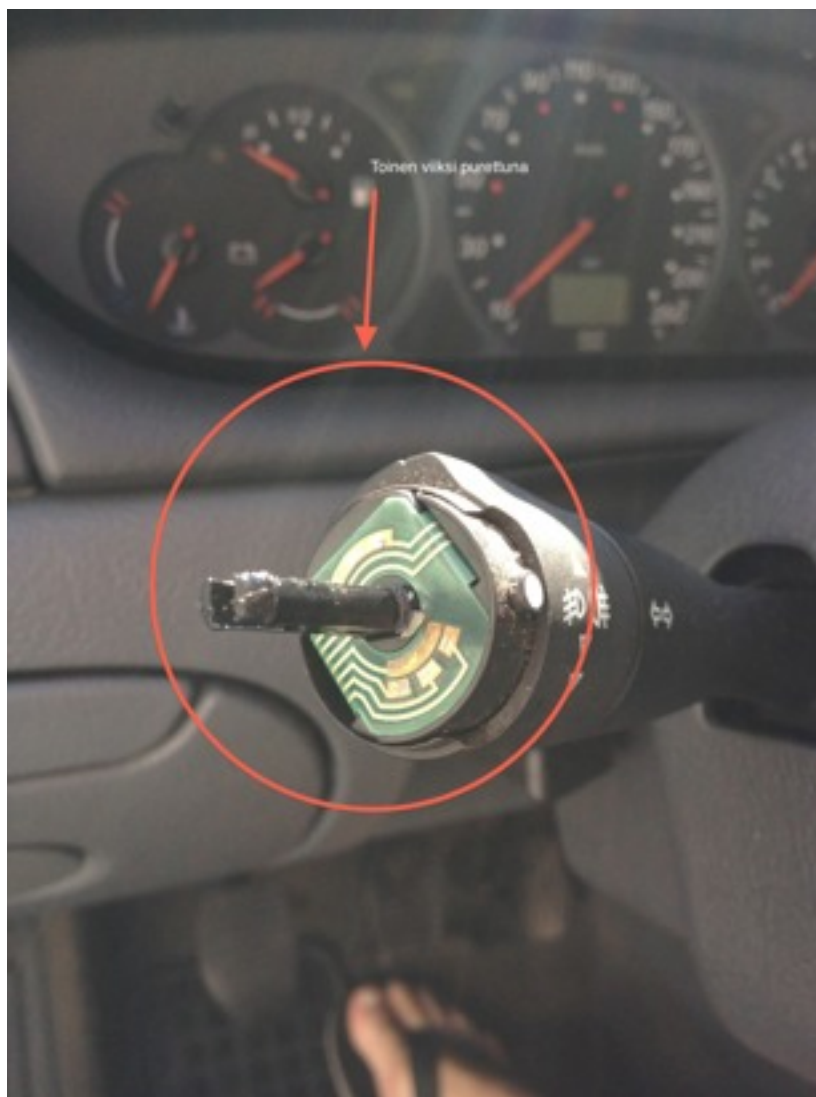
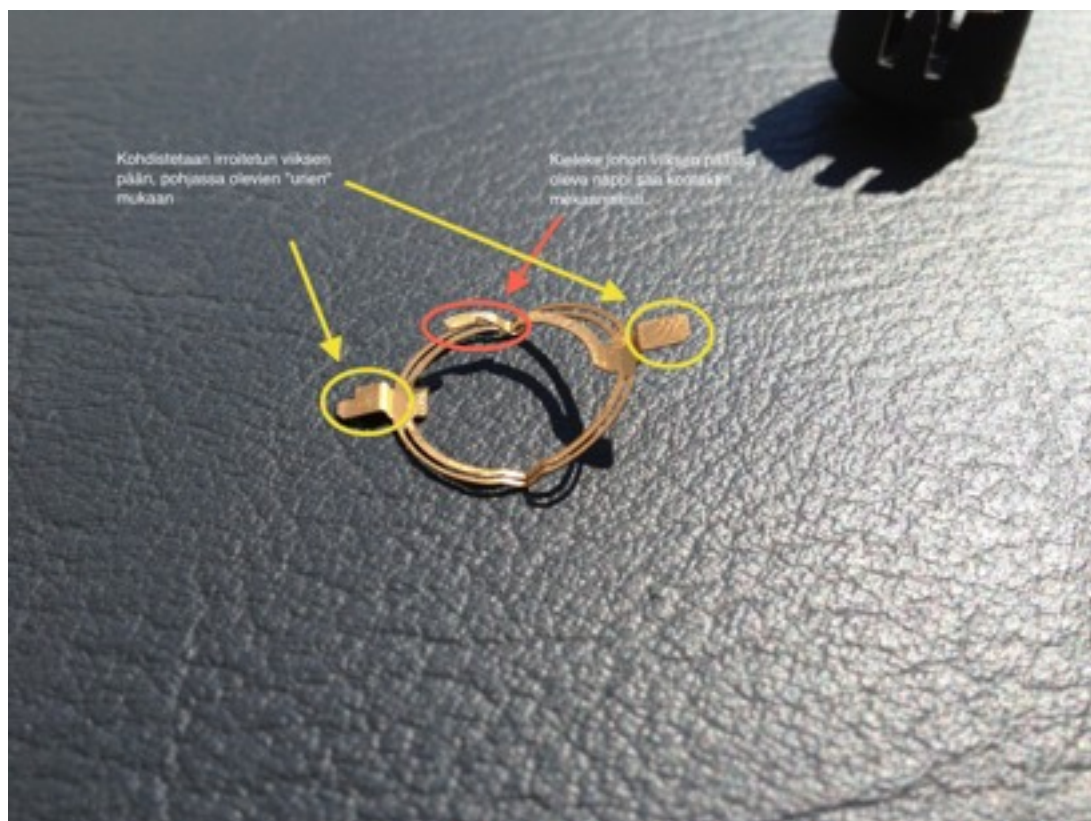
5. Viiksenpää purettuna

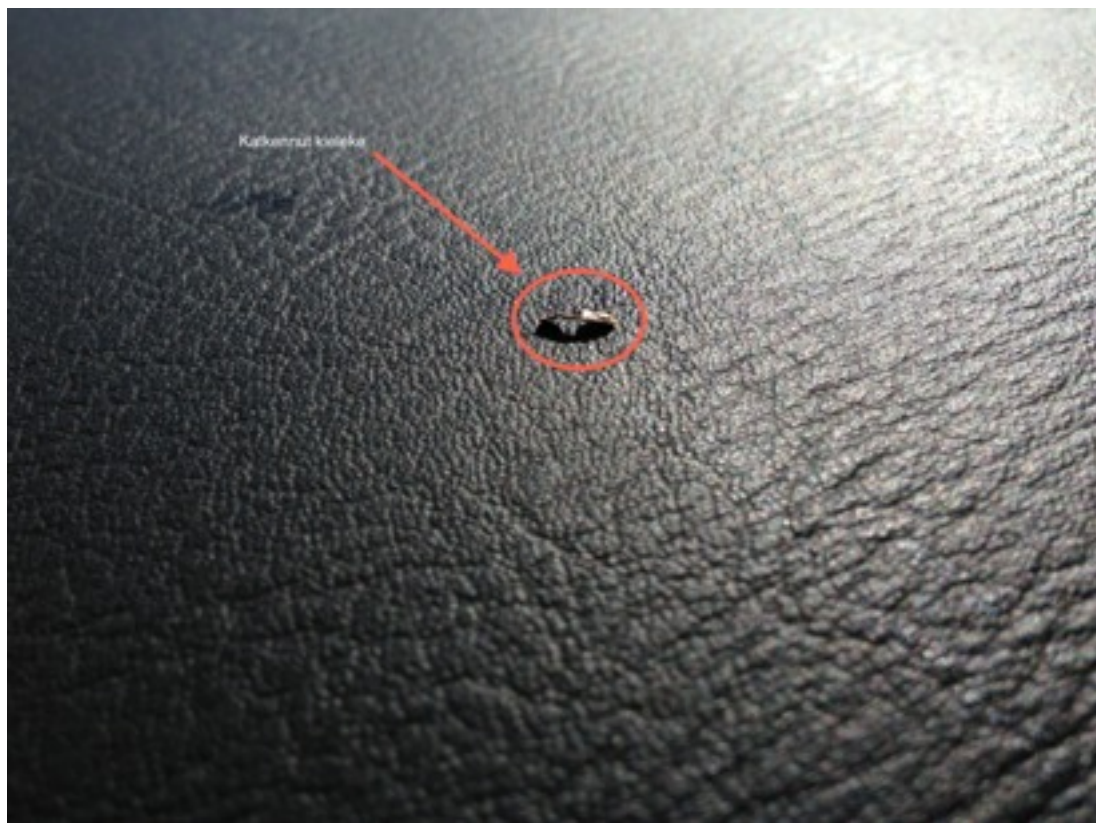
6. Viiksen pohjalla tällainen kupariringas jossa kieleke joka vaikuttaa ajotietokoneen toimintaan.

7. Omassa C5:ssa kieleke oli poikki joten vaihtamalla uusi kuparirengas vasemmanpuoleisesta viiksestä homma alkoi toimia...
